# SODANKYLÄN KYLÄLAAKSON PÄIVÄKOTI YLÄPOHJAN KORJAUSSUUNNITELMA

Opinnäytetyö  
Tekniikka ja liikenne  
Rakennustekniikka  
Insinööri (AMK)

<b>Tekijä</b>	Mika Korvanen	<b>Vuosi</b>	2015
<b>Ohjaaja</b>	Seppo Sääskilahti		
<b>Toimeksiantaja</b>	Sodankylän kunta		
<b>Työn nimi</b>	Sodankylän kylälaakson päiväkot – Yläpohjan korjaussuunnitelma		
<b>Sivu- ja liitemäärä</b>	34 + 4

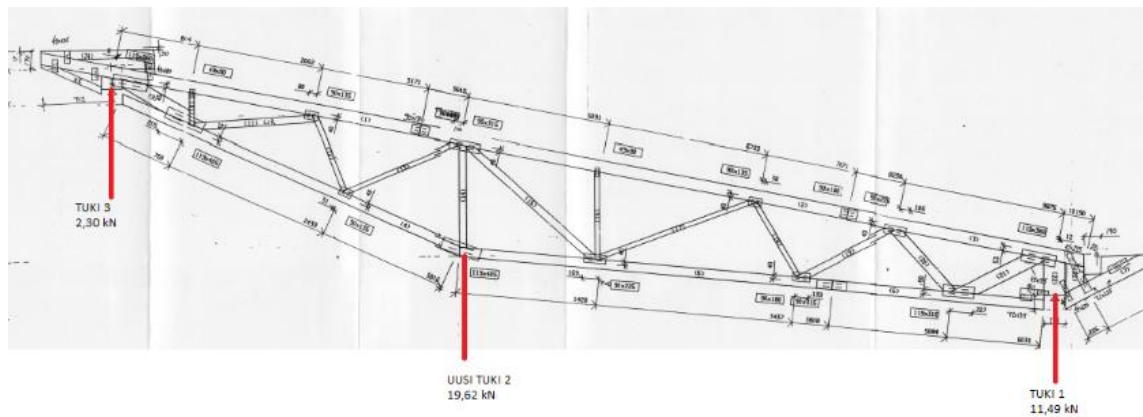
Kuvio 2. Tukivoimien jakaantuminen korjatussa rakenteessa

Eniten huolestuttaa NR-kattotuoli R2, joita löytyy molemmista rakennuksen osista (A- ja B-osa). Kattotuolin jänneväli on 9675 mm ja on hieman erikoisen näköinen (Kuvio 2). Laskennassa lumikuormaksi on merkitty  $1.8 \text{ kN/m}^2$ , kun taas huoltosiivessä olevilla normaaleilla harjaristikoilla on laskennassa annettu lumikuorman arvoksi  $2.7 \text{ kN/m}^2$ . Piirustuksiin merkityt tukireaktiot kyseisille ristikoille olivat lähes samat kuin omissa laskelmissani. Laskelmissa käytin edellä käytettyjä lumikuormia. Huolestuttavaa tässä on se, että piirustukseen merkittyjä lumikuormia on todella käytetty kantavuuslaskuissa.

Sisällä päivähoitotilojen keskellä olevien sisäikkunoiden karmeissa oli havaittavissa selvää taipumaa ja yhtenä syynä tähän voi olla kattoristikoiden R2 mitoitustavirhe. Selvää tässä asiassa ainakin on se, että kyseisten ristikoiden taipuma on suurempi kuin oli suunniteltu.

Ristikoissa R2 on kaksi tukipistettä ja ehdottaisin tähän lisättävän yksi lisätukipiste sisäikkuna rivin kohdalle, mutta tässä tapauksessa tulisi tarkastella kattoristikon toimivuus uuden tuen aiheuttamiin mekaanisiin muutoksiin. Ikkunat poistetaan ja tilalle asennetaan liimapuupalkki ja tuetaan tarvittavilla pilareilla, näin saataisiin ristikoiden jännevälejä pienennettyä 6200 mm. Laskin tukireaktiot kolmella tuella uusien määräyksien mukaan (Kuvio 2) ja tukireaktiot eroavat huomattavasti nykyiseen malliin verrattaessa (Kuvio 3). Käytin myös nykyisen mallin laskennassa uusia määräyksiä ja tukireaktiot erosivat huomattavasti

suunnittelijan käyttämän 1,8 kN lumikuormaan verrattuna. Tuelle 2 sain tukivoiman 14,87 kN, kun taas suunnittelijan piirustuksissa tukivoima on 10,44 kN. Tuelle 1 sain tukivoiman 18,54 kN, kun suunnittelijalla 11,26 kN.

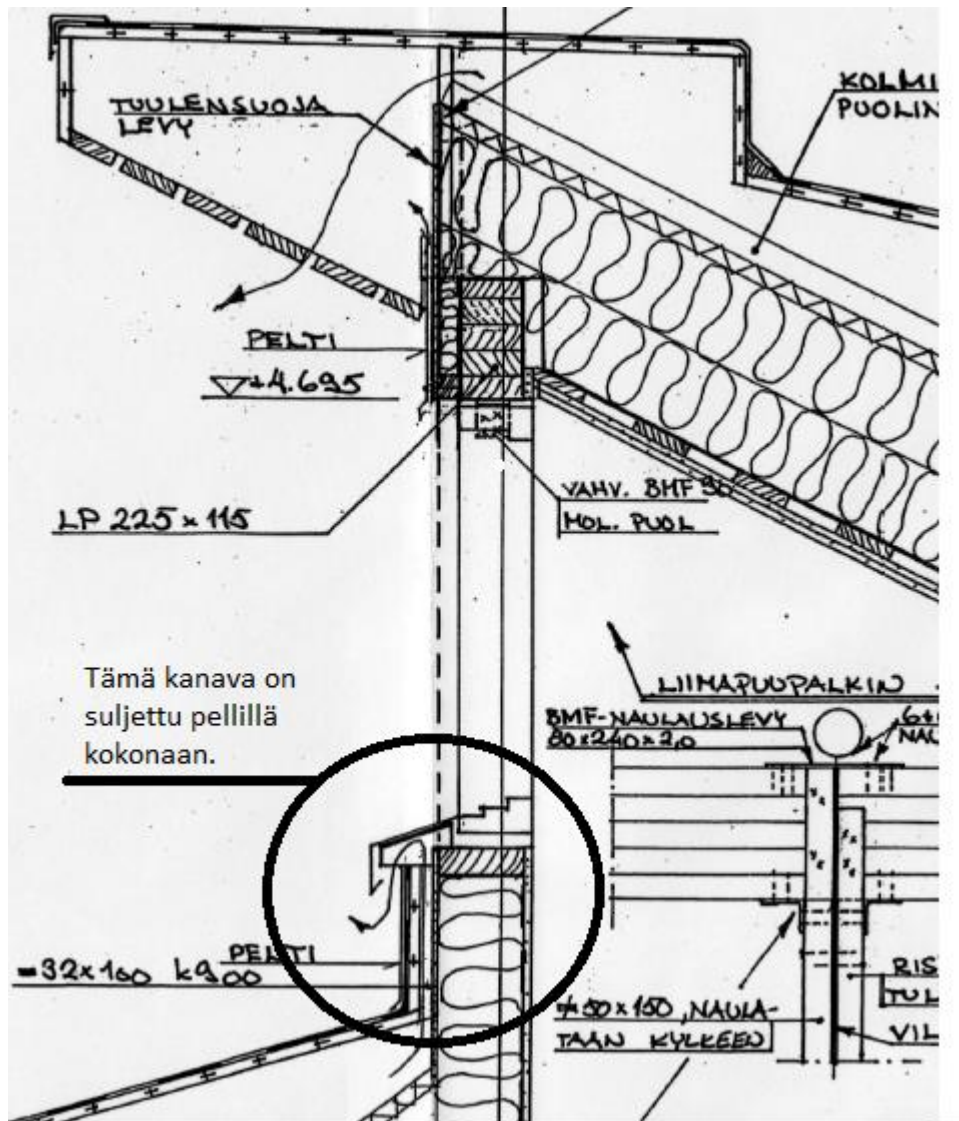
Kuvio 6. Suunniteltu tuuletus

Suurin ongelma on yläpohjan tuuletuksen toimivuus, joka katkeaa ikkunarivistöön. Tuuletus on suunniteltu tapahtuvaksi ikkunapeltien alta, mutta paikanpäällä tehdyn tarkastelun perusteella huomasin ikkunapellin sulkevan tämän tuuletuskanavan totaalisesti (kuvio 6). Tästä johtuen ikkunarivistö sulkee ilmankierron koko 19 metriä pitkän lappeen osalta. Oletettavasti kosteutta on kertynyt ja tulee kertymään kyseisiin rakenteisiin koko lappeen matkalla.

Ikkunapeltien alakautta tulevan tuuletusmahdollisuuden korjaaminen toimivaksi on näin ensihätään olennaisen tärkeää. Ongelmia tulee kuitenkin jatkossakin olemaan kanavan aukipitämisen suhteen koska kyseiselle lappeelle lumen kertyminen on otettava huomioon. Lumi sulkee kyseisen tuuletuskanavan pitkäksi aikaa talvella.

Toisena vaihtoehtona voisi olla ikkunarivistön harventaminen siten, että ikkunoiden väliin voitaisiin rakentaa esimerkiksi 500 mm leveä puurakenne, jota

kautta tuuletus saataisiin kulkemaan ongelmitta yläpuolelle olevan räystään alle. Ikkunoiden alle jäävä seinäosuus tulisi ilmaraon osalta koolattava ristiin, jotta ilmalla olisi mahdollisuus liikkua myös sivusuunnassa. Ratkaisu työllistää tietenkin aika lailla, kun ikkunat pitäisi poistaa ja asentaa uudelleen uusiin paikkoihin. Lisäksi ulkoverhous pitää purkaa ikkunoiden alapuolelta, jotta ristiin koolaus voitaisiin rakentaa. Piirsin leikkauksen kyseisestä kohdasta 1:10 mittakaavaan (liite 2).
